Wärmeverlust an Balkotür im Fussboden Prüfen

Messblatt Typ	C03011-20 3	Datum Uhrzeit	06.11.2019 08:26
------------------	----------------	------------------	---------------------

Bildpos. : MUC; Feuerstr.27; WHG.4 1. Kinderzimmer

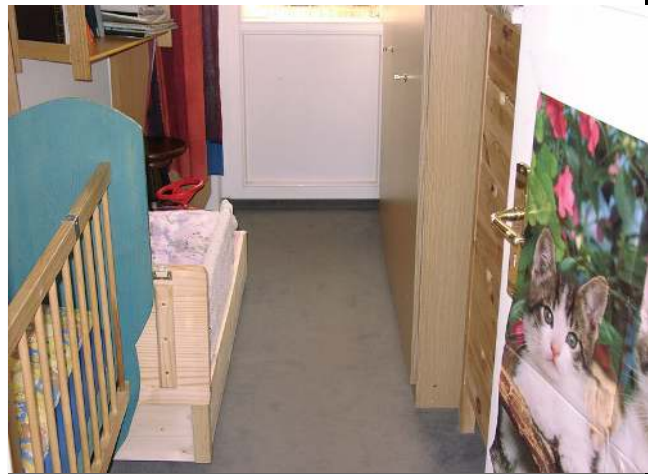
Min.[°C]	13,3
Max.[°C]	21,5
Max. - Min.	8,2
Palette	IRON

Emis. (Stoff)	Stoff	T (korr)		Tx-T2	Tx-T3
SP01 [°C]	0,9	Teppich	22,87		--	--
SP02 [°C]	--	--	--	Tx-T1	-----	--
SP03 [°C]	--	--	--		--	-----
Avg[°C]	--	--	--		--	--
Ref.[°C]	--	--	--		--	--

Wärmeverlust im Fussboden
Balkontür prüfen
Heizleitung prüfen
